# SVĚT MOTORŮ

# Když dva dělají totéž...

**Jaký vliv může mít rozdílně uskutečněná oprava vozidla po vcelku běžné havárii, ukázala nedávno mladoboleslavská automobilka Škoda. Výsledek je minimálně překvapivý.**

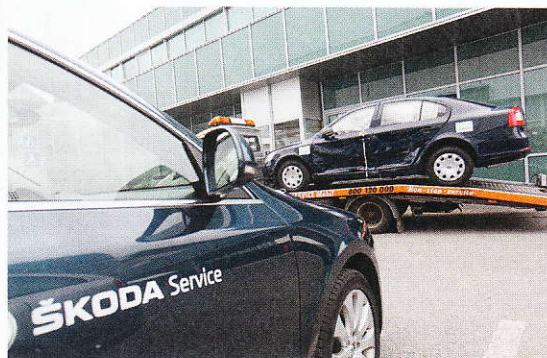
*Zatímco modrá octavia odjela do autorizovaného servisu v Kosmonosech, kde ji opravili předepsaným způsobem, červená vyrazila na podvalníku do Německa. Její oprava ovšem neodpovídala předepsaným postupům.*

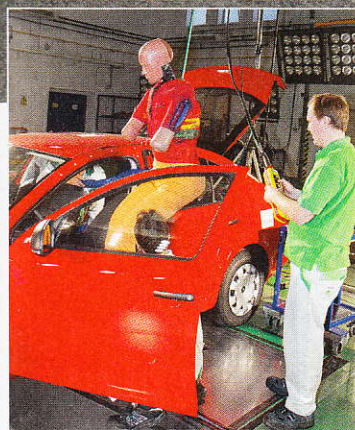
Po nalakování ani nepoznáte, že byla oprava červené octavie tak „zfušovaná“

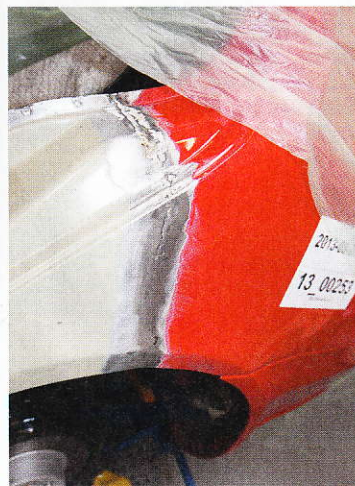
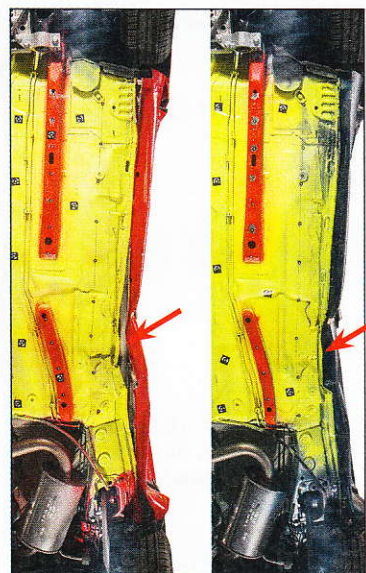
Všimněte si rozevření lemu hrany karoserie u červeného vozu, opraveného neodborně

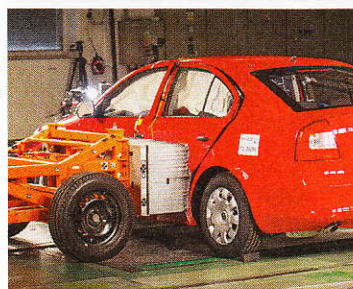
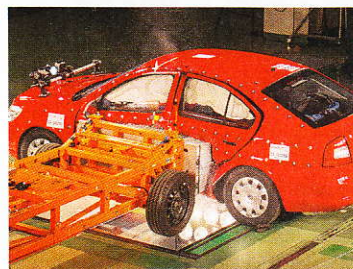
Rozdíly v deformaci obou karoserií jsou na první pohled viditelné. U červené octavie došlo při nárazu k deformacím střechy nad levými zadními dveřmi, horního rámu dveří za sloupkem B a u horní hrany zadního okna. Dále byly zdeformovány přední i zadní boční dveře a došlo rovněž k většímu rozevření horních částí dveří od rámu dveří, prahu a rozevření spodního lemu.

U červené octavie se negativně projevil neodborně zásahy do struktury, jejichž přímým důsledkem bylo zlomení sloupku B v místě napojení na nově upravenou postranici (vyřiznutou část z nového dílu). Rovnění prahu za studena se podepsalo na snížení tuhosti platformy, jakož i spodní části sloupku B. Celkové deformace byly až o 25 mm větší. Došlo rovněž k výraznějšímu rozlomení postranice a prahu důsledkem špatného slícování a nevhodným svařováním.

Červená octavie se po opakovaném střetu v důsledku nekvalitní opravy hrouť...

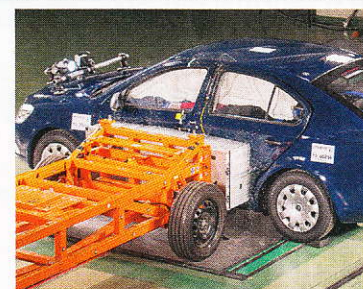
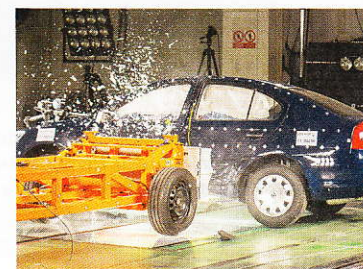
... zatímco z modré by řidič pravděpodobně odešel po svých
